CATÁLOGO 2005 | 2006

Bujías de encendido

Bosch SUPER plus

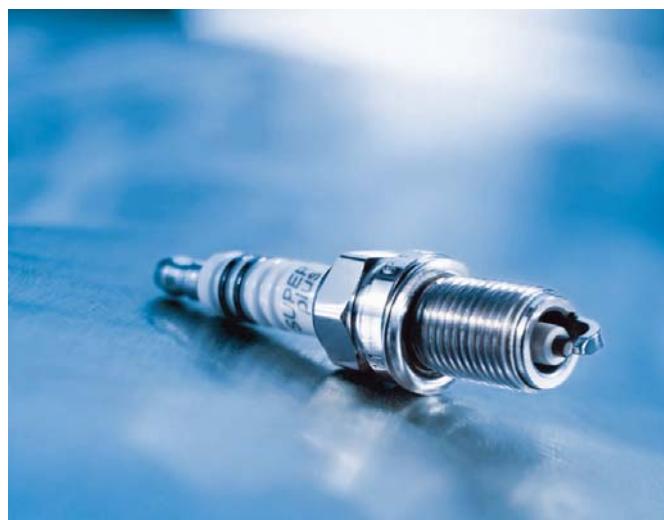
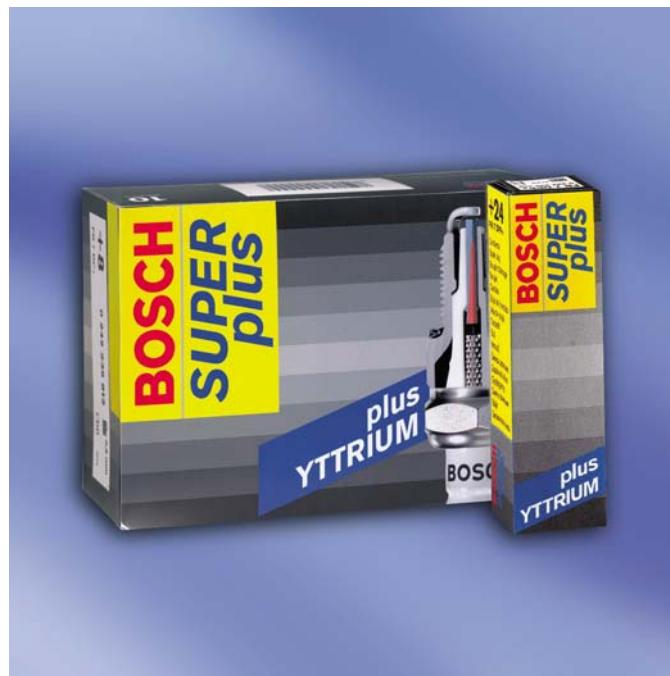
La indiscutible calidad y confiabilidad de las bujías Super Plus Yttrium son el resultado de un proceso intensivo de investigación y de aplicación de tecnología de última generación. Su núcleo central con ítrio, un metal raro, forma una adherente capa de protección que hace que la bujía sea altamente resistente al desgaste, la corrosión y las altas temperaturas.

Gracias a su electrodo de masa perfilado, se garantiza una perfecta combustión en el encendido, al mismo tiempo que protege al catalizador, disminuyendo el consumo de combustible y reduciendo las emisiones tóxicas.

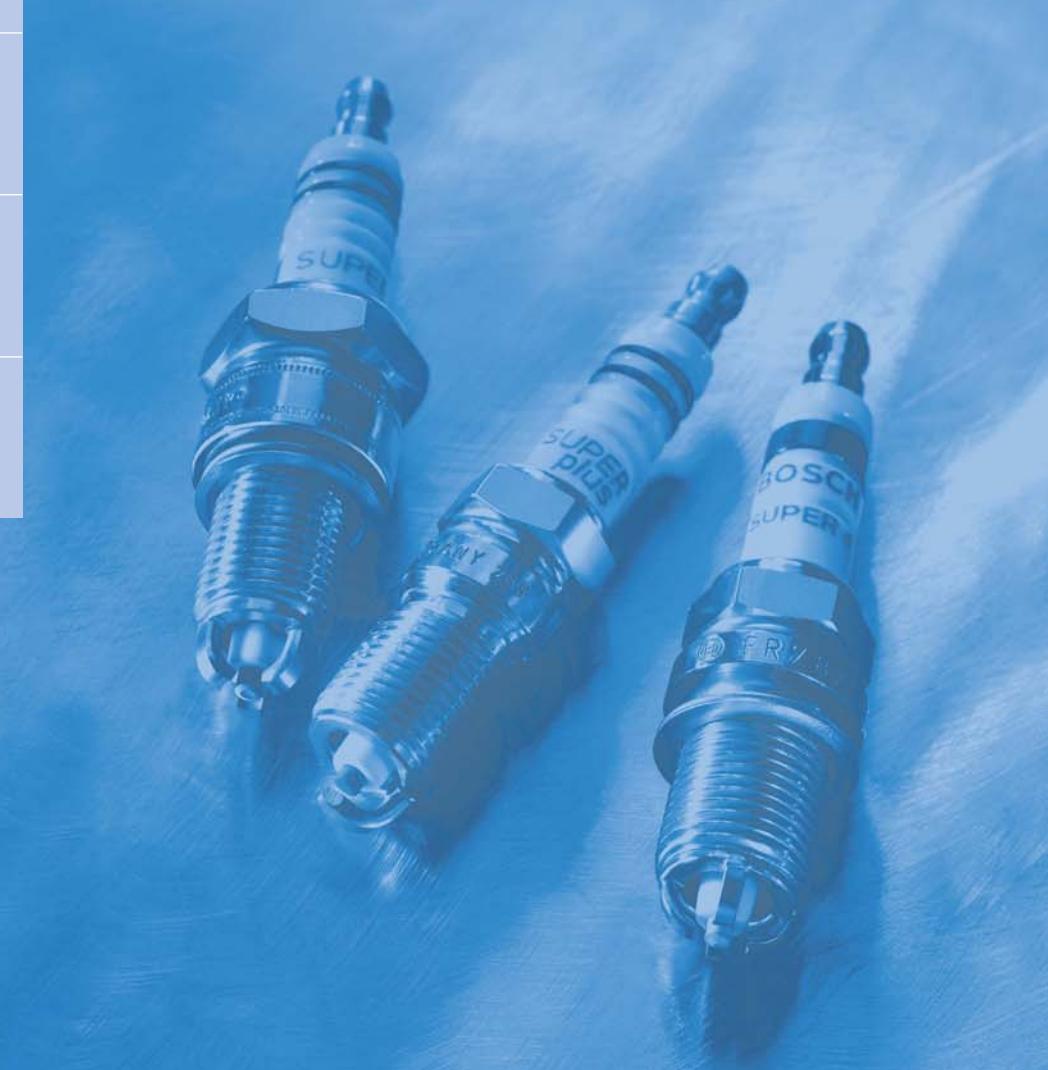
Cómo interpretar el aspecto de las bujías

1 2 Normal

Pie del aislador, de color blanco grisáceo o gris amarillento hasta pardo corzo. El motor está a punto. Grado térmico correctamente elegido. El ajuste de la mezcla y del encendido son perfectos, no hay fallas de encendido y el sistema de arranque en frío funciona bien. No hay residuos de aditivos de plomo del combustible ni de componentes de aleación del aceite del motor. No existe sobrecarga térmica.

3 4 Bujía cubierta de hollín

Pie del aislador, electrodos y cuerpo de bujía cubiertos de hollín de color negro mate y aspecto aterciopelado.

Causa: ajuste incorrecto de la mezcla (carburador, inyección): mezcla demasiada rica, filtro de aire muy sucio; dispositivo automático de control del caudal de arranque defectuoso, o excesivo uso del cebador; recorridos predominantemente cortos; bujía demasiado "fria", valor característico del grado térmico demasiado bajo.

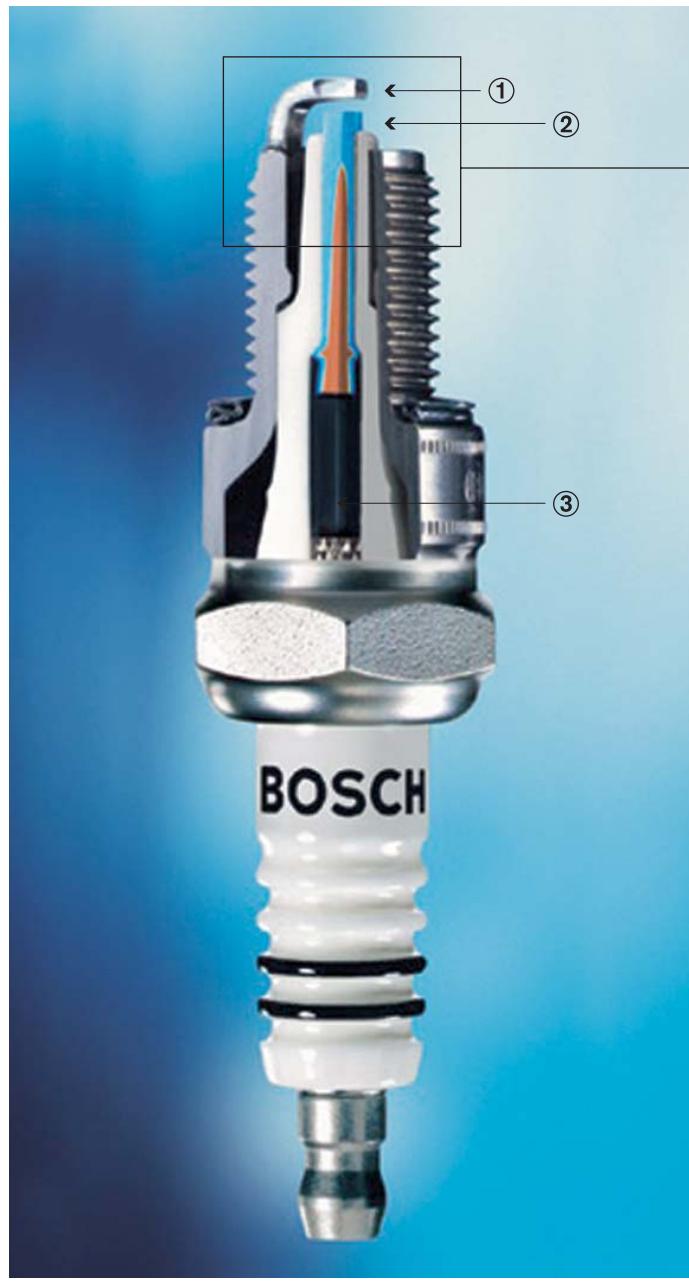
- ① Electrodo de masa apuntado
② Aleación de itrio
③ Resistencia antiparasitaria

El itrio es un metal raro que en conjunto con el níquel, forma una innovadora unión que proporciona menor desgaste en los electrodos en relación con las bujías comunes. Gracias a su aplicación de tecnología de última generación, exclusividad Bosch, las Super Plus Yttrium proporcionan un desempeño superior que mantiene la performance durante toda su vida útil.
